PROFIL DE BAINNADE

Date d'élaboration : JANVIER 2011

Plage de la Ville À AULT

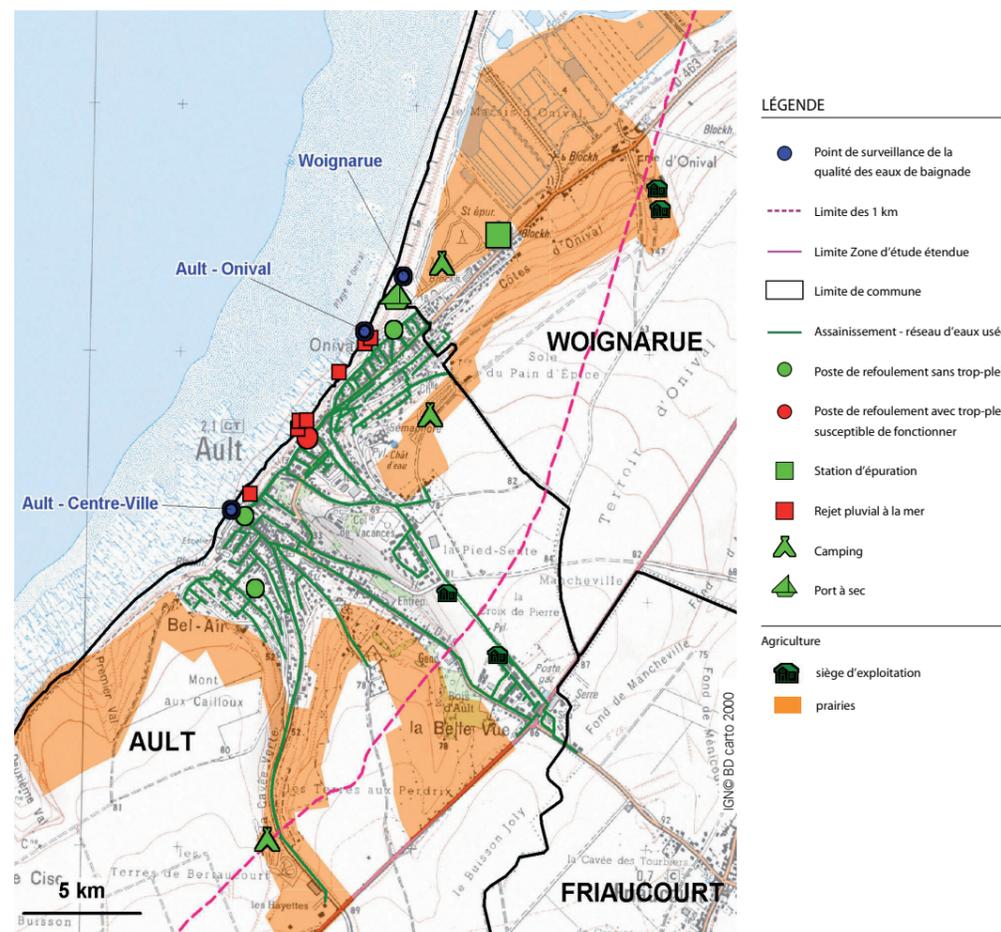
➤ CARTOGRAPHIE DES SOURCES DE POLLUTION

Localisation du risque	Fréquence	Conditions météoro-océaniques défavorables	Évaluation du risque relatif	Actions associées
Rejet eaux pluviales	Temps de pluie	Pluie	Fort	1
Trop-plein du poste de refoulement du bld St-Valéry	Rare	Pluie	Moyen	2
Chevaux sur la plage	Exceptionnel	-	Faible	3

1. Limitation des rejets eaux pluviales sur le littoral
2. Limitation des rejets eaux usées vers le milieu naturel
3. Mise en place de l'interdiction des animaux domestiques sur la plage
