# Profil de vulnérabilité des eaux de baignade

Date d'élaboration du profil : Avril 2011  
Prochaine révision du profil : Avril 2013

## Baignade Sainte Cécile Camiers

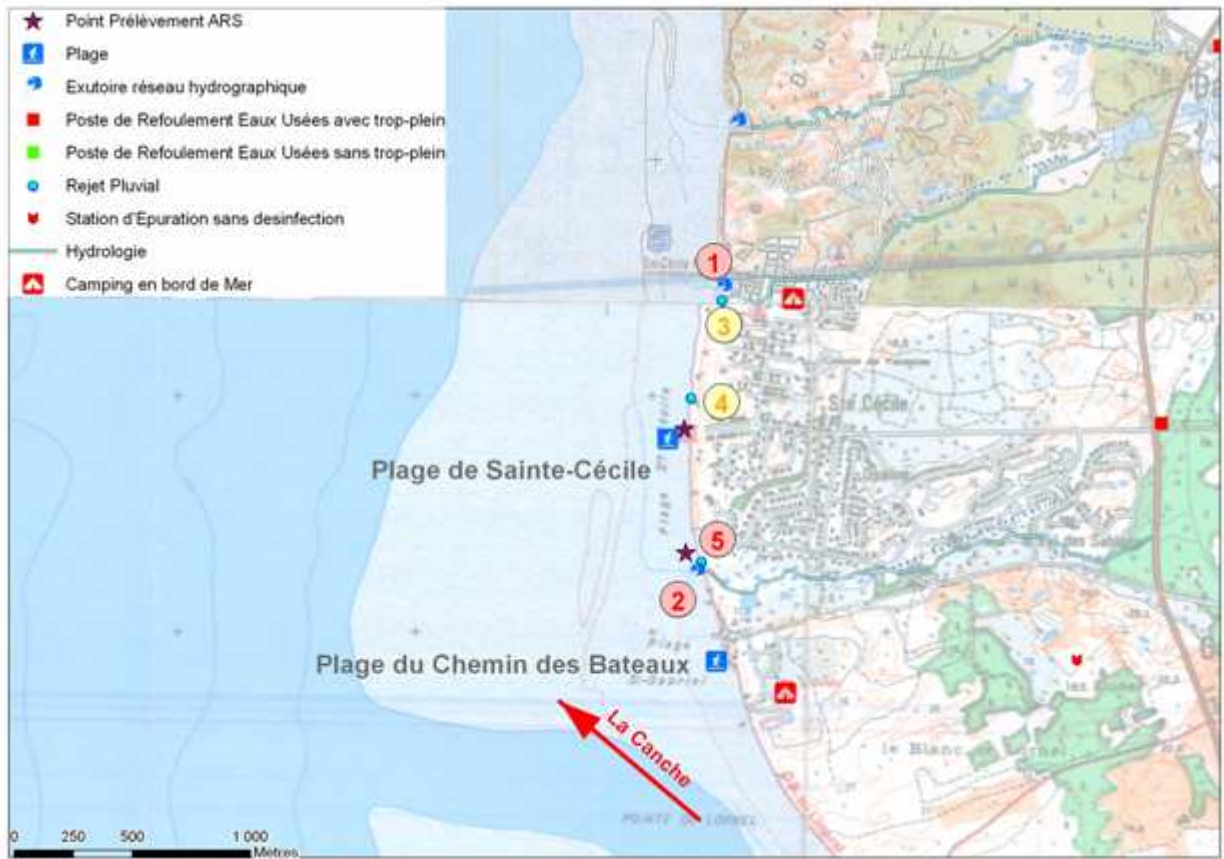
### Localisation de la baignade et des principales sources de contamination

| N° | Rejets | Fréquence | Risque | Actions |
| 1 | Ruisseau de Creuvé à Sainte Cécile (Camiers) | Permanent | Fort | 1, 2, 4 |
| 2 | Ruisseau Sud de Sainte Cécile | Permanent | Fort | 1, 2, 3, 4 |
| 5 | Rejet pluvial Ø450 dans le ruisseau Sud de Ste Cécile | Permanent | Fort | 1, 2, 4 |
| | La Canche | Permanent | Fort | 4, 5 |
| 3 | Rejet pluvial Ø500 au Nord de Saint Cécile | Temps de pluie | Moyen | 1 |
| 4 | Rejet pluvial Ø500 Place de l'Esplanade | Temps de pluie | Moyen | 1 |
