Profil de vulnérabilité des eaux de baignade

Date d'élaboration du profil : Avril 2011
Prochaine révision du profil : Avril 2015

Baignade de Stella plage Cucq

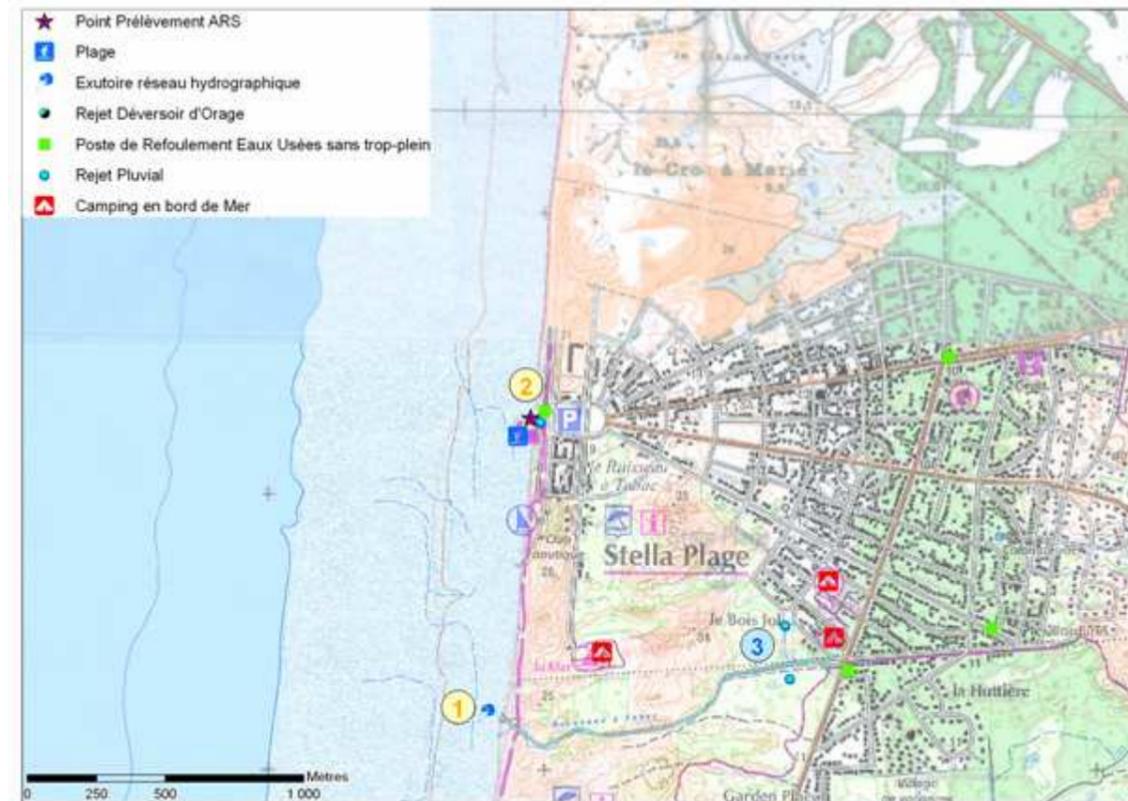
Localisation de la baignade et des principales sources de contamination

Principales sources de pollution

N°	Rejets	Fréquence	Risque	Actions
1	Ruisseau à Tabac	Continu	Moyen	1, 2, 3, 4
2	Rejet pluvial front de mer	Temps de pluie	Moyen	4
3	Assainissement non collectif	En cas de non conformité	Faible	3

1. Contrôle et mise en conformité des branchements des particuliers et des campings
2. Extension de l'assainissement collectif
3. Contrôle des dispositifs d'assainissement non collectif
4. Maîtrise des rejets pluviaux – Techniques alternatives
