# Profil de vulnérabilité des eaux de baignade

Date d'élaboration du profil : Avril 2011  
Prochaine révision du profil : Avril 2013

## Baignade Centre plage Le Portel

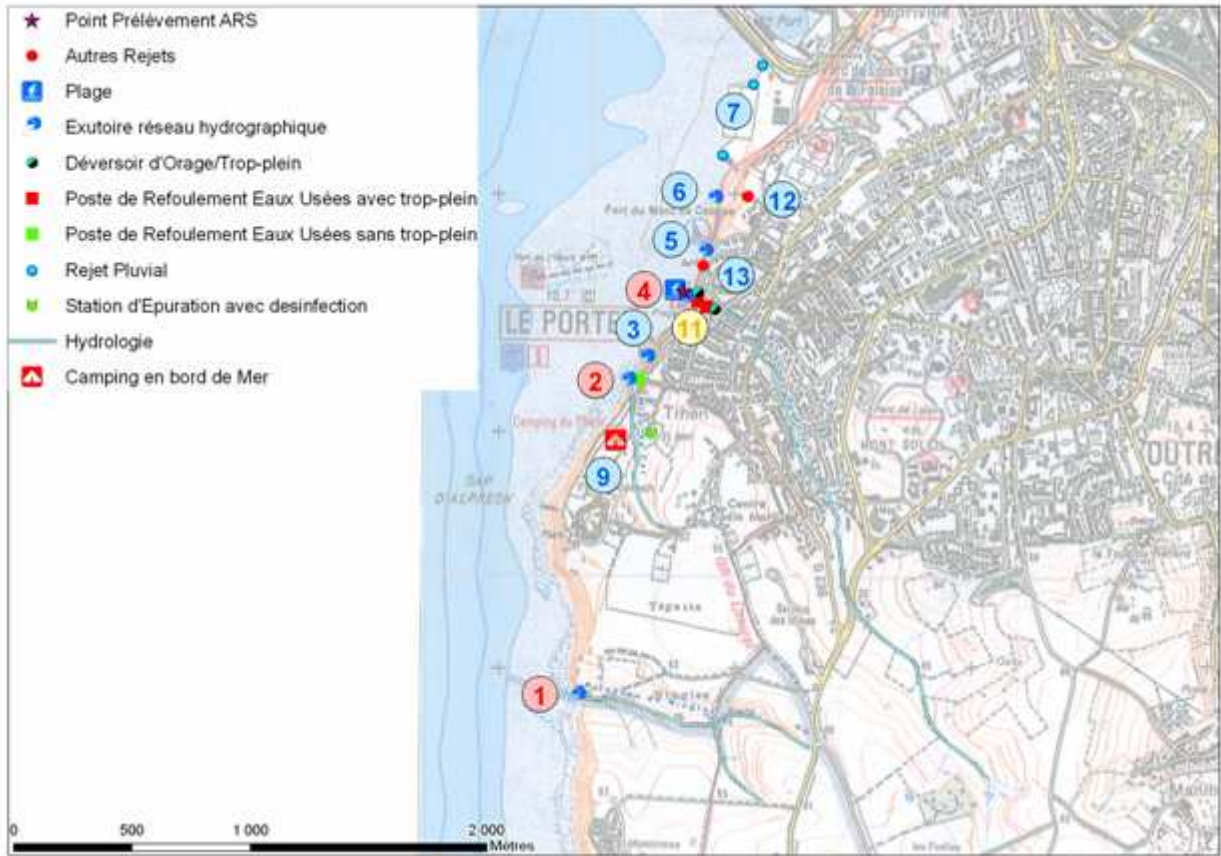
### Localisation de la baignade et des principales sources de contamination

### Principales sources de pollution

| N° | Rejets | Fréquence | Risque | Actions |
| 1 | Ruisseau naturel des Mingles | Permanent | Fort | |
| 2 | Rejet de la Falaise, rejet du Rieu des Cats et exutoire de la station d'épuration et de son trop-plein (8) et du réseau pluvial du Quai Violet (9) | Permanent | Fort | 1, 3, 4 |
| 4 | Rejet de l'Epi - exutoire des surverses du complexe hydraulique sous la Place Bourgain (10) | Temps de pluie | Fort | 1, 3, 4, 5 |
| 11 | Poste de refoulement Eaux Usées de la plage et prise de temps sec en amont sur le réseau pluvial du Quai Dugay Trouin | permanent | Moyen | 1 |
| 3 / 5 / 6 | Drains de la Falaise/ Réurgence d'une source sur la plage/ Trop-plein des étangs du parc de la Falaise | Permanent | Faible | |
| 7 | Assainissement pluvial de l'Hoverport | Temps de pluie | Faible | |
| 9 | Camping du Phare | Si dysfonctionnement des dispositifs d'assainissement | Faible | 2 |
| 12 | Centre de vacances au Mont du Fort de Couppe | | Faible | 2 |
| 13 | Restaurant de plage | | Faible | 2 |

1. Contrôle des branchements de particuliers sur les secteurs assainis en séparatif
2. Contrôle de l'assainissement des eaux usées générées par les concessions sur la plage
3. Maîtrise des rejets pluviaux – Techniques alternatives
4. Maîtrise de la pollution pluviale rejetée par les réseaux unitaires et pseudo-séparatifs
5. Mise en place de l'autosurveillance réglementaire sur les rejets de la Place Bourgain
