# Profil de vulnérabilité des eaux de baignade

Date d'élaboration du profil : Avril 2011  
Prochaine révision du profil : Avril 2015

## Baignade Centre plage Merlimont

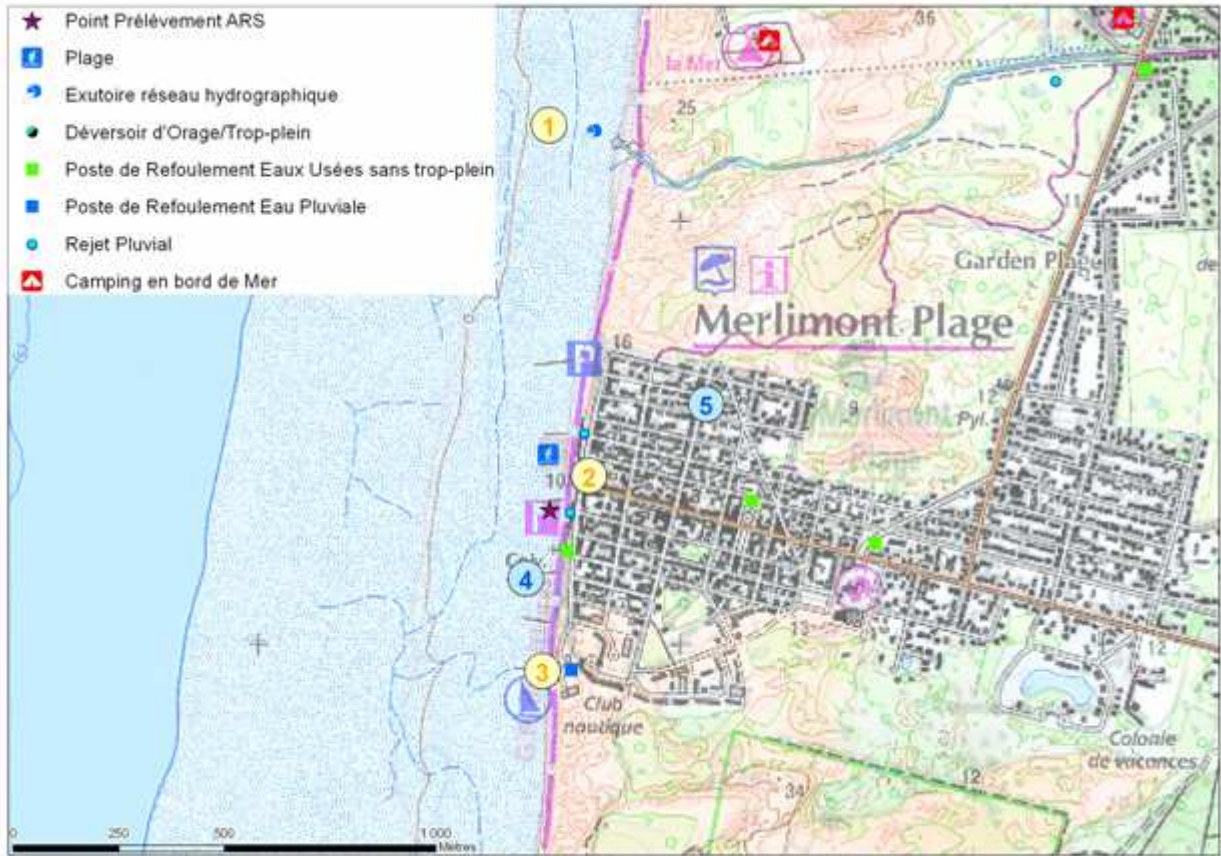
### Localisation de la baignade et des principales sources de contamination

| N° | Rejets | Fréquence | Risque | Actions |
| 1 | Ruisseau à Tabac | Continu | Moyen | 1, 2, 3, 5 |
| 2 | Rejets pluviaux front de mer | Temps de pluie | Moyen | 5 |
| 3 | Trop-plein du poste de refoulement Eaux pluviales du Parc à Bateaux | Temps de fortes pluies | Moyen | 5 |
| 4 | Poste de refoulement Eaux usées du poste de secours de la plage | Débordement en cas de panne | Faible | 4 |
| 5 | Assainissement non collectif de Merlimont Plage | En cas de non conformité | Faible | 3 |
