RECUEIL D'OPÉRATIONS 2007-2012 DE RESTAURATION DE COURS D'EAU DANS LE BASSIN ARTOIS-PICARDIE

Le présent recueil a pour but de présenter des opérations conduites dans le bassin Artois-Picardie entre 2007 et 2012, financées ou non par l'Agence de l'Eau. Présentées sous forme de fiches techniques, ce document témoigne des intérêts hydrauliques, paysagers et écologiques de projets de restauration de cours d'eau conduits par des maîtres d'ouvrage locaux, qui ont su surmonter les obstacles techniques / réglementaires ou fonciers propres à ce type de projets.

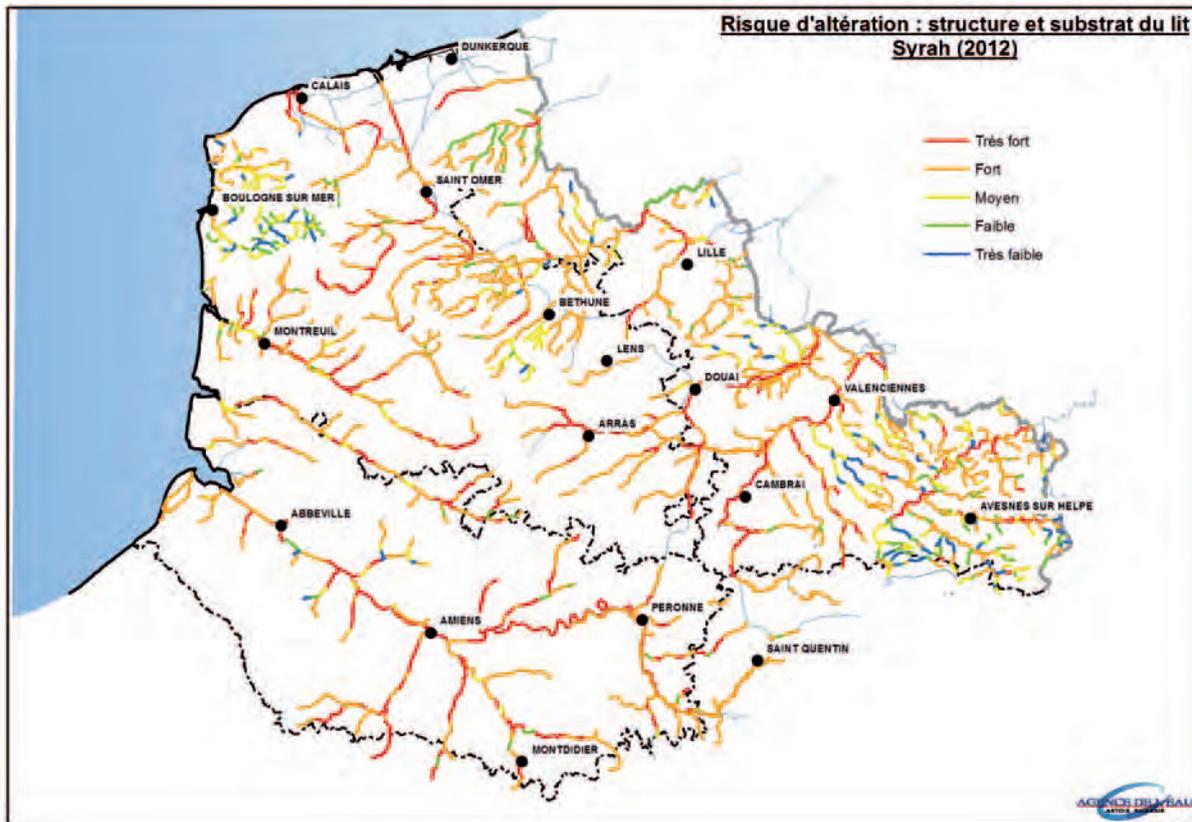
Les résultats obtenus identifient pour un tronçon donné le risque d'altération hydromorphologique. Les cartes présentent ci-dessous les paramètres les plus déclassant pour le Bassin Artois-Picardie, l'état du lit mineur et la fragmentation des cours d'eau. Cependant des compléments restent à apporter au niveau d'une cartographie à l'échelle de la station ou du tronçon de cours d'eau. L'outil n'a donc pas été utilisé comme élément d'état initial pour la présentation graphique des travaux de restauration menés le plus souvent à cette échelle.

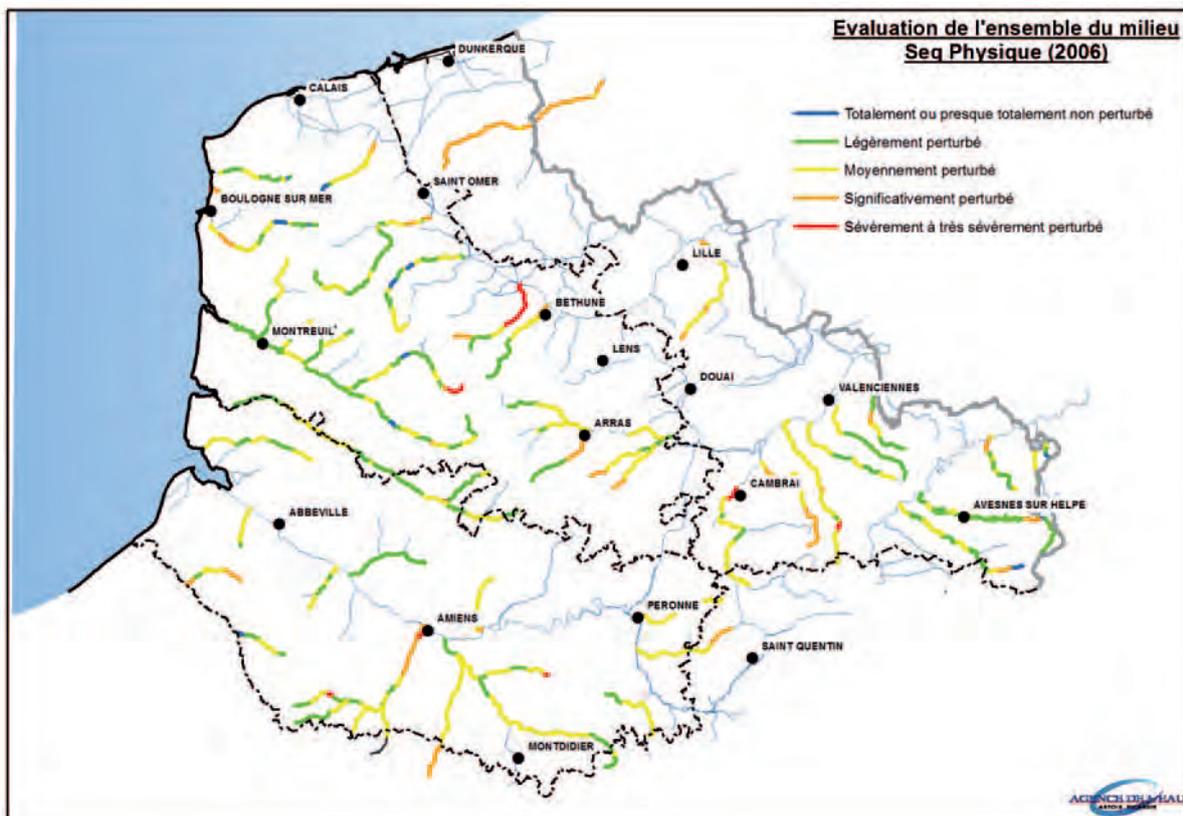
Globalement, 42 % du linéaire des cours d'eau est en classe 1 et 2 contre 58 % en classe 3, 4 ou 5 (voir carte ci-après).

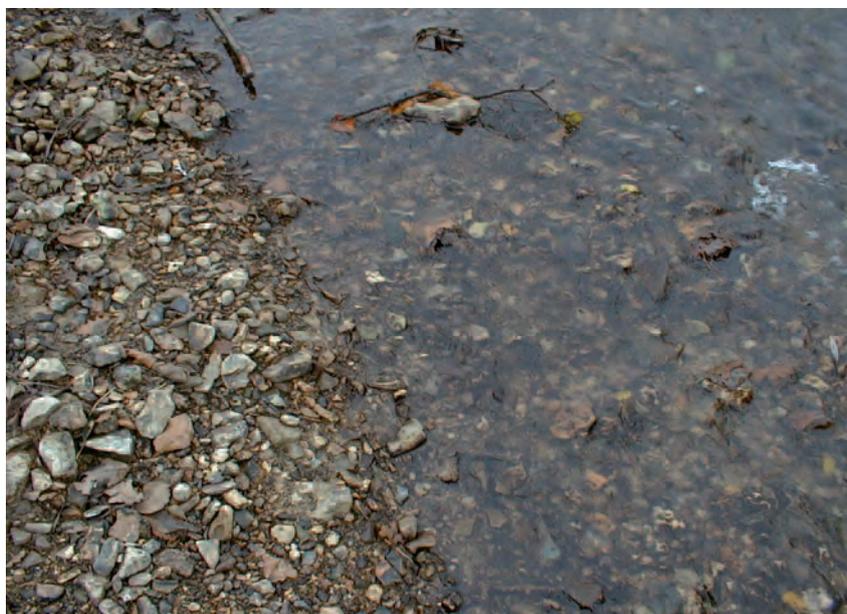
Recharge granulométrique (Photo: FDAAPPMA 59)

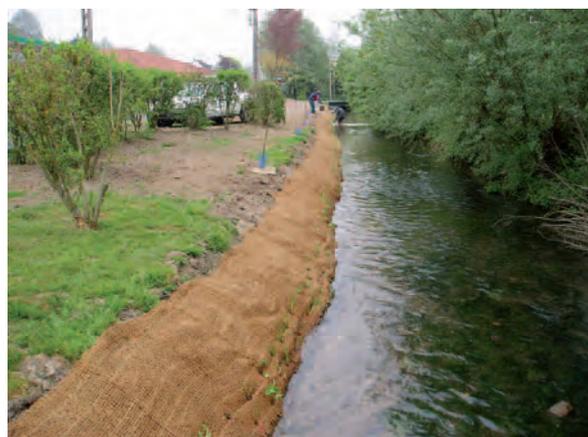
■ **Sous la forme de « techniques du génie végétal »** lorsque son application poursuit, en plus des considérations écologiques, des objectifs de protection contre l'érosion (fascines ou tressage de saules, fascines d'hélophytes, emploi de géotextiles biodégradables, etc.)

Fascine de saules

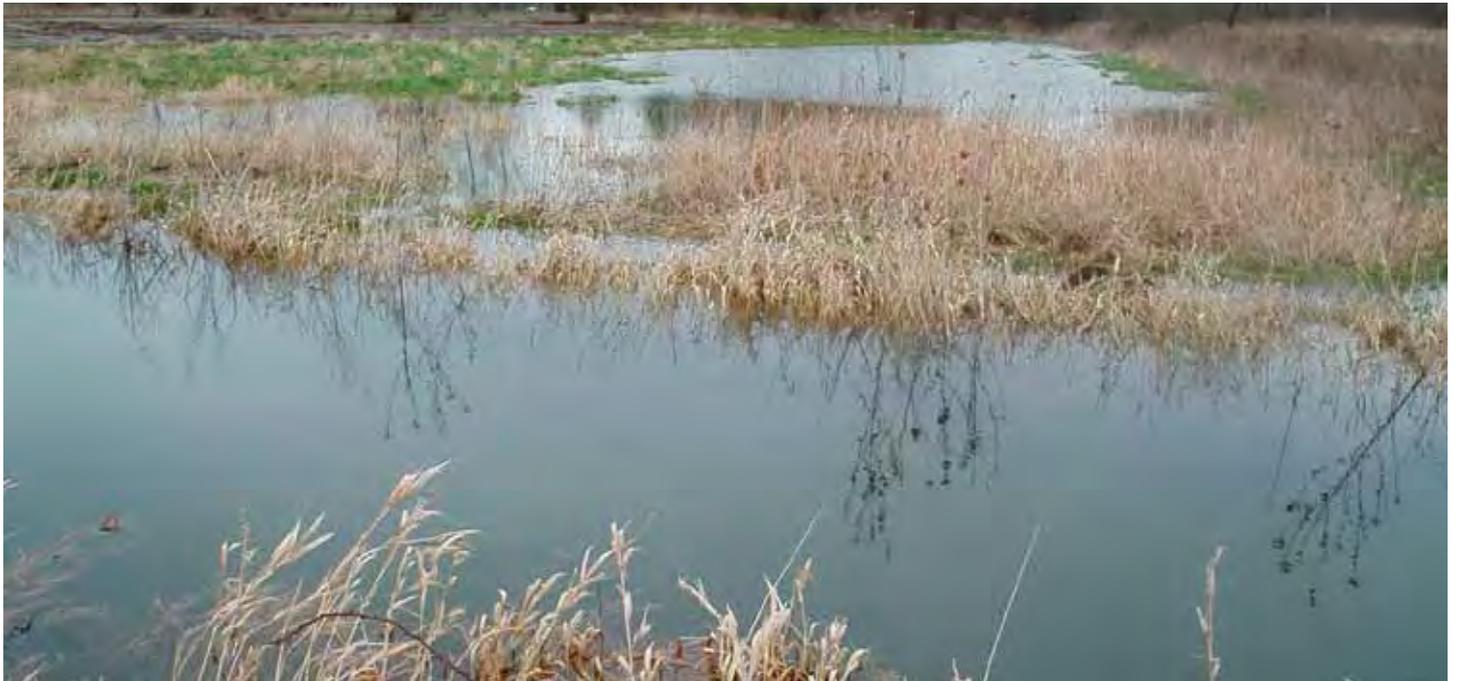
En période de hautes eaux, le cours d'eau peut maintenant déborder latéralement dans la prairie humide annexe sur environ trois hectares.

Zone d'expansion de crue fonctionnelle (Crédit photo : AMEVA)

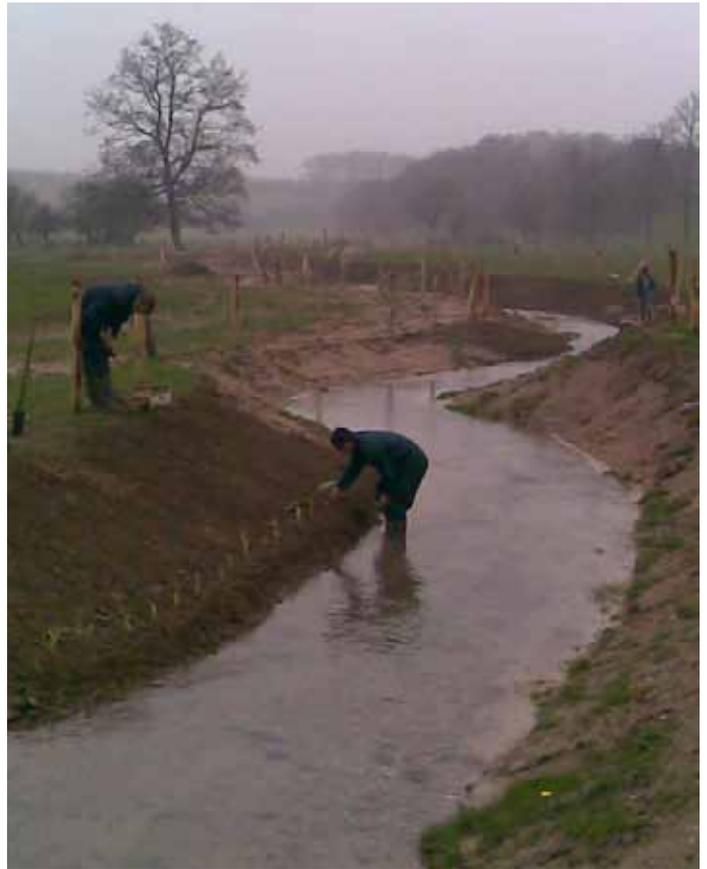
Pose de clôture pour protéger les berges du piétinement des bêtes. Revégétalisation des berges par plantation d'hélophytes et d'espèces indigènes adaptées aux berges des cours d'eau

Plantation d'hélophytes en pied de berges (Crédit photo : AMEVA)

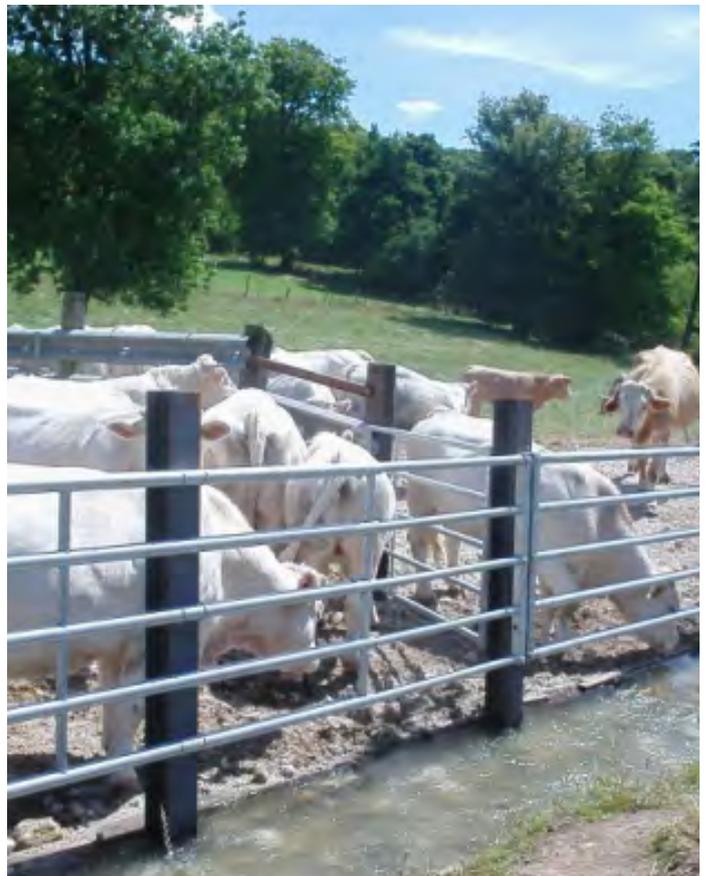
Construction d'un abreuvoir et installation d'une pompe à museau pour le bétail (3 troupeaux d'une vingtaine de vaches allaitantes chacun)

Abreuvoir (Crédit photo : AMEVA)

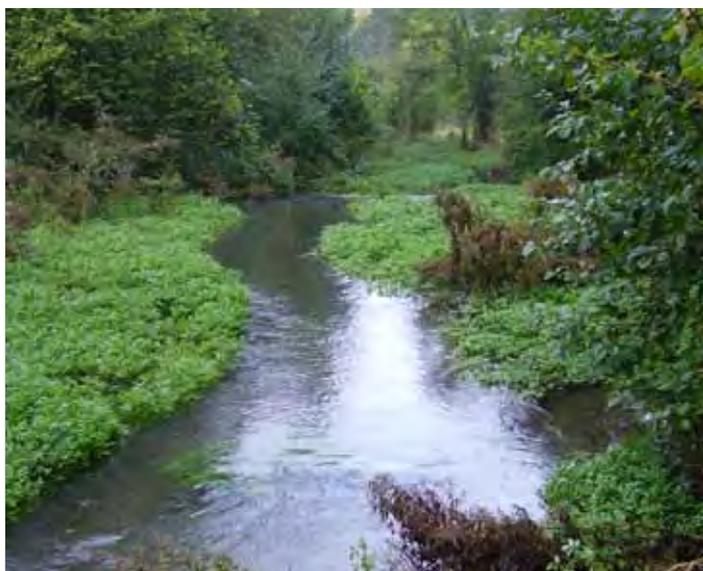
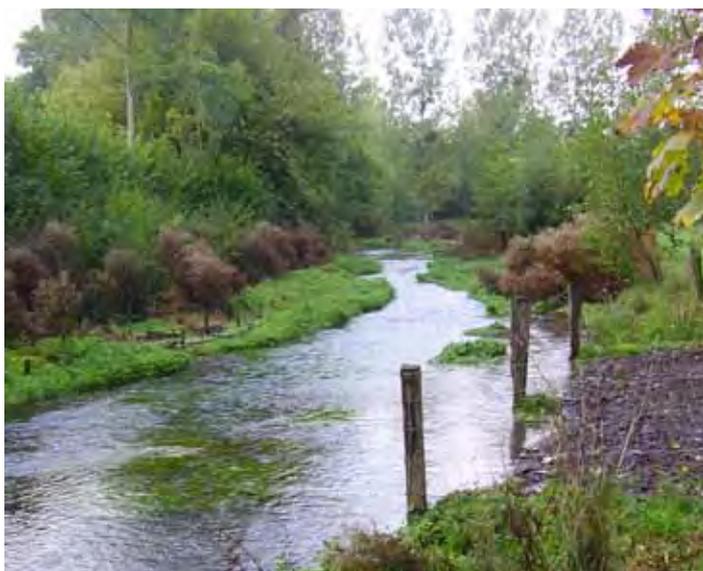
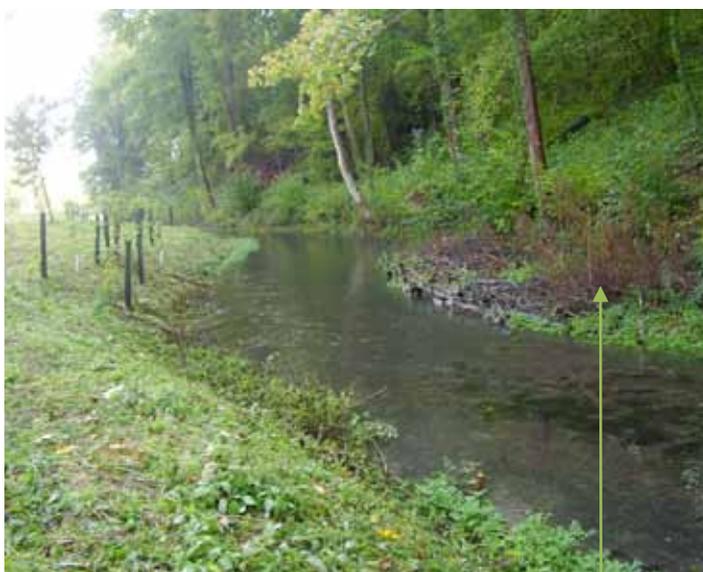
La section du lit mineur a été réduite, l'accélération des écoulements favorise le désenvasement des radiers et l'apparition d'une granulométrie adaptée. Sous l'effet des épis qui dévient les écoulements et favorisent la formation d'atterrissements en berges opposées, on constate que les premiers arbres plantés en pied de berge « les pieds dans l'eau » se retrouvent désormais sur de véritables banquettes alluviales sur lesquelles s'est parfaitement implantée la végétation hygrophile.

Mise en place de peigne (AEAP)

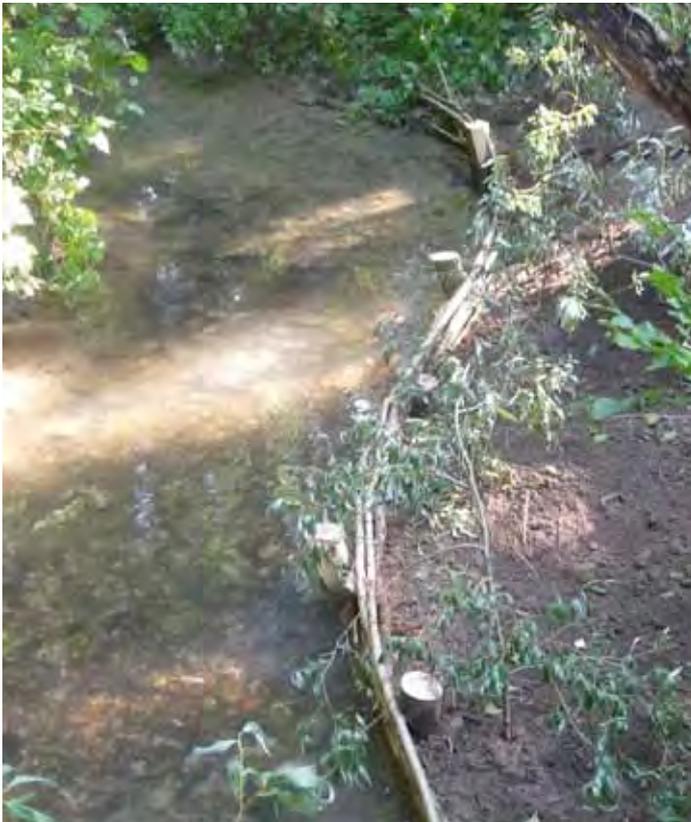
Rétrécissement de la section mouillée par création d'un épi (Crédit photo : FDAAPPMA 62)

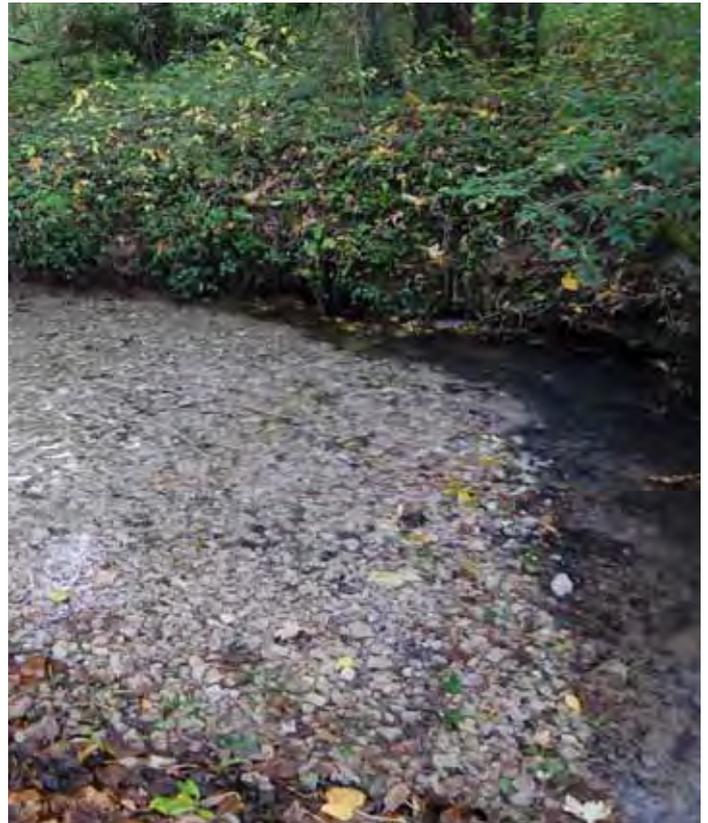
- Recharge granulométrique de 5 radiers pour la reproduction de la Truite Fario (soit environ 60 m²).

Zone de frayère pour la Truite Fario (Crédit photo : FDAAPPMA 62)

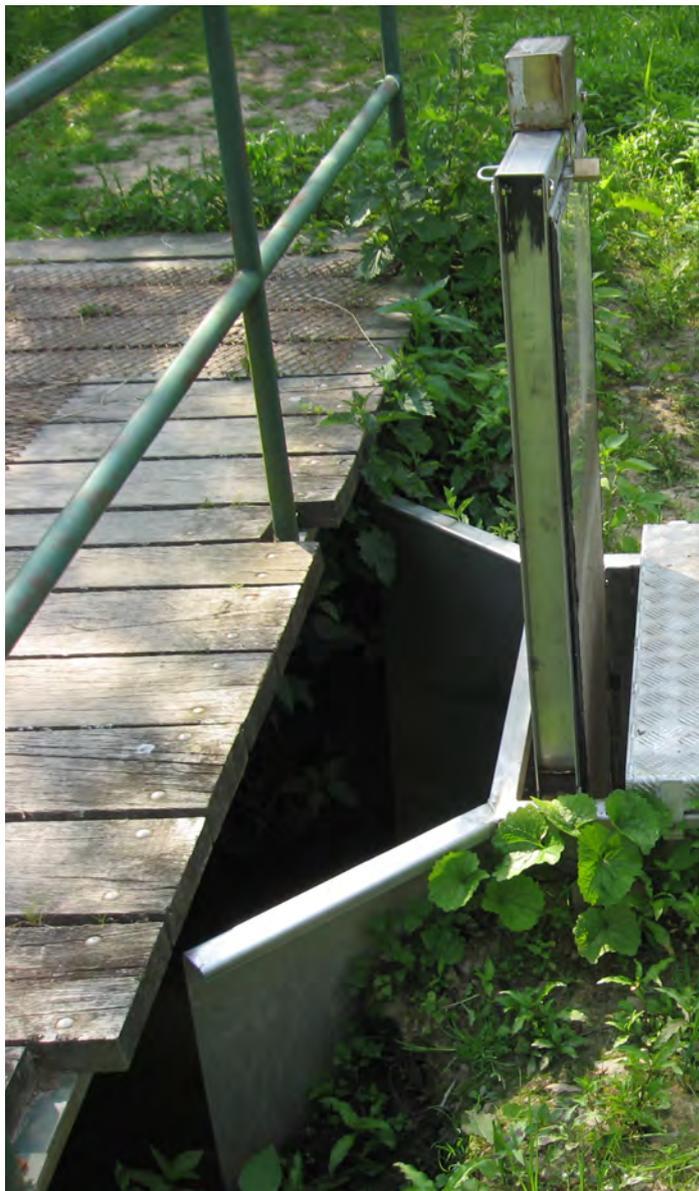
Mise à part la gestion du vannage afin de garantir une immersion suffisamment longue permettant l'accueil des reproducteurs et le développement des œufs, aucune autre gestion de la zone n'est envisagée.

Vanne en aval

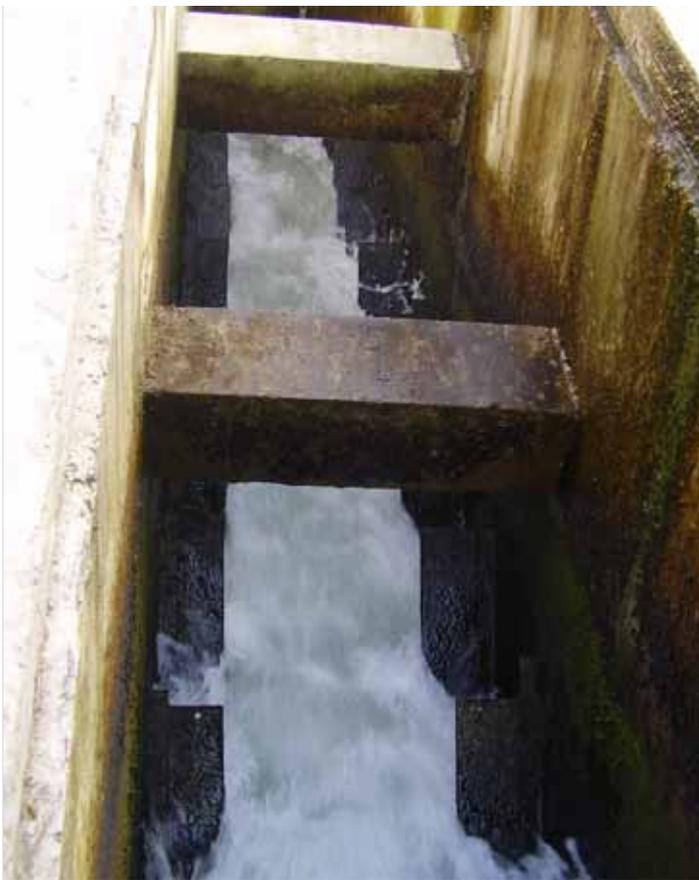
Construction d'une passe à ralentisseurs adaptée aux salmonidés (Source : AEAP)

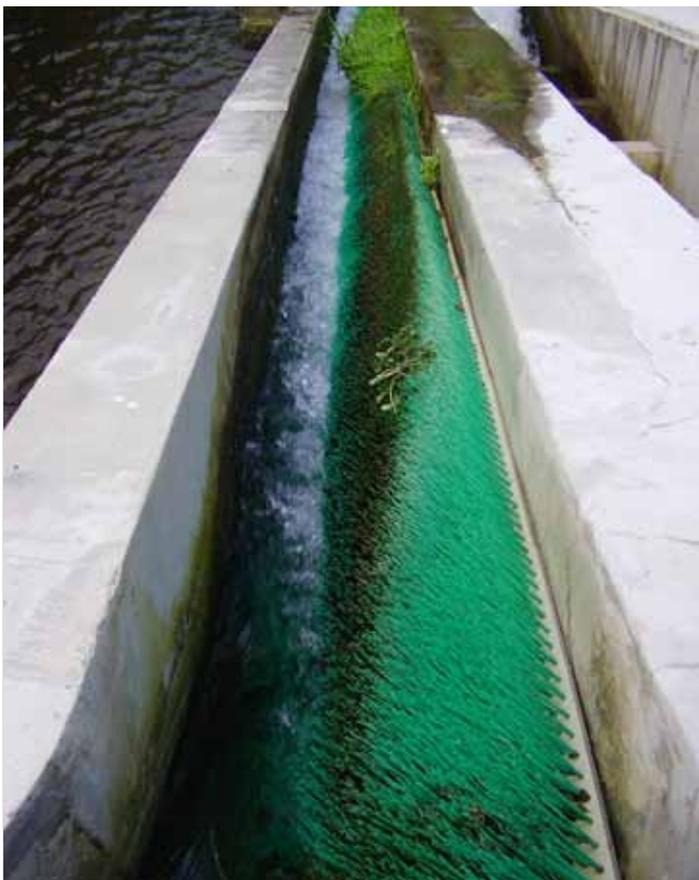
Construction d'une passe de type « tapis-brosse » adaptée aux anguilles (Source : AEAP)

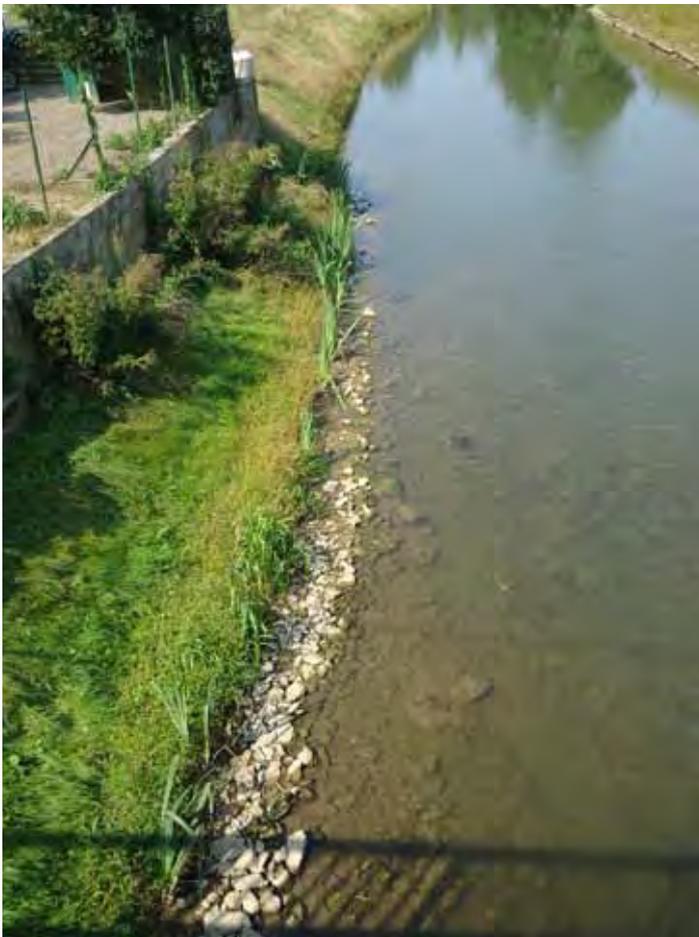
Berges en techniques végétales (2012 AEAP)

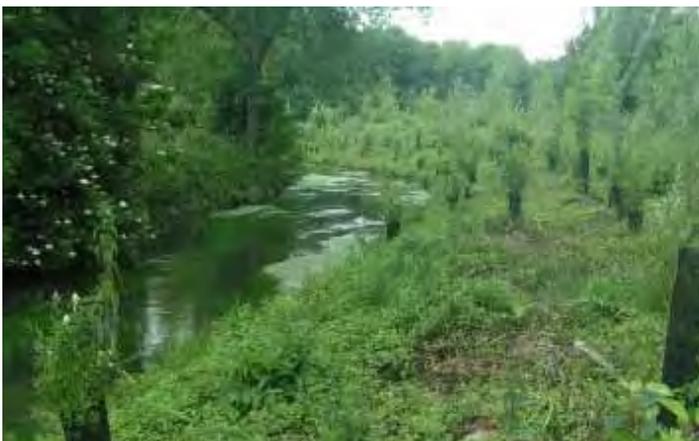
Paillage des plants par dalles biodégradables disposées au pied pour faciliter les entretiens et améliorer la reprise.

Plantation de la ripisylve (Crédit photo : CRPF)

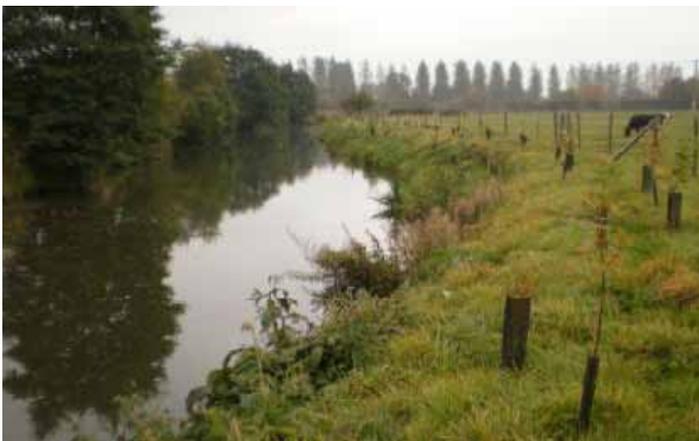
- Pose d'une clôture barbelée à 4 fils, avec poteaux en châtaignier,
- Plantation de 135 arbres et 255 arbustes adaptés au milieu,
- Protection des plants contre le chevreuil et les rongeurs,
- Disposition en haut de berge de paillages biodégradables au pied des plants pour faciliter les entretiens et améliorer la reprise.

Plantation de la ripisylve (Crédit photo : CRPF)

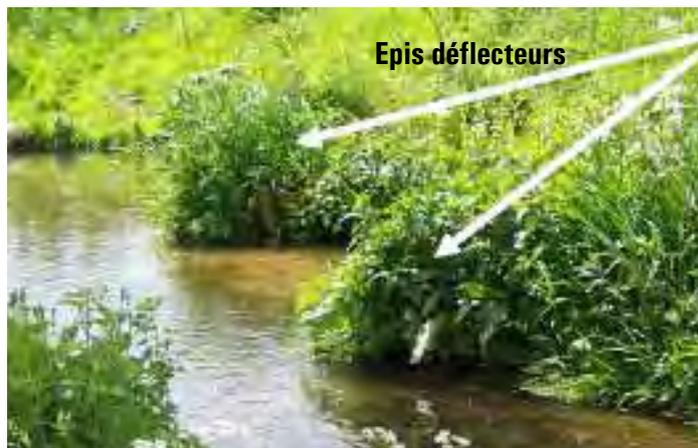
Mise en place d'épis déflecteurs (Crédit photographique : CRPF)

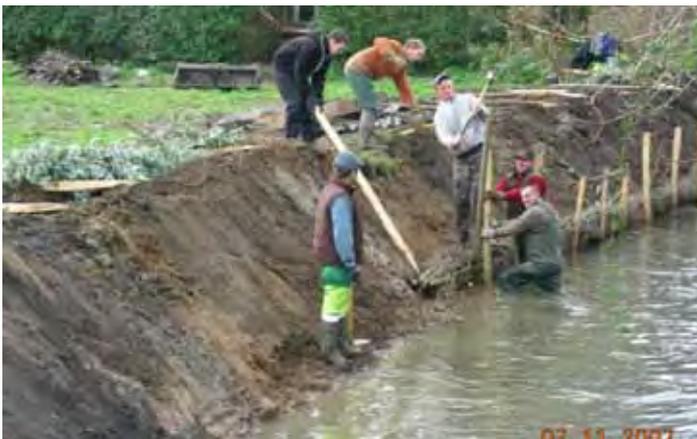
Mise en place des fascines de saules (Crédit photographique : Artois Comm)

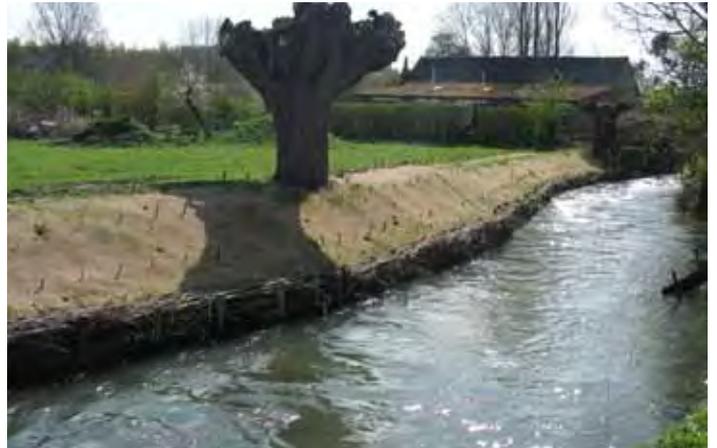
- Mise en place de fascines de saule en pied de berge pour la stabiliser,
- Pose de géotextiles biodégradables pour garantir la cohésion des matériaux et éviter tout risque d'érosion superficielle des sols avant reprise de la végétation,
- Bouturage et plantations de boutures de saules sur l'ensemble de la berge pour la stabiliser par la végétation.

Pose de géotextile et bouturage (Crédit photographique : Artois Comm)
