# PROFIL

## DE Baignade

# Plage du Crotoy

## CABINE DE SAUVETAGE

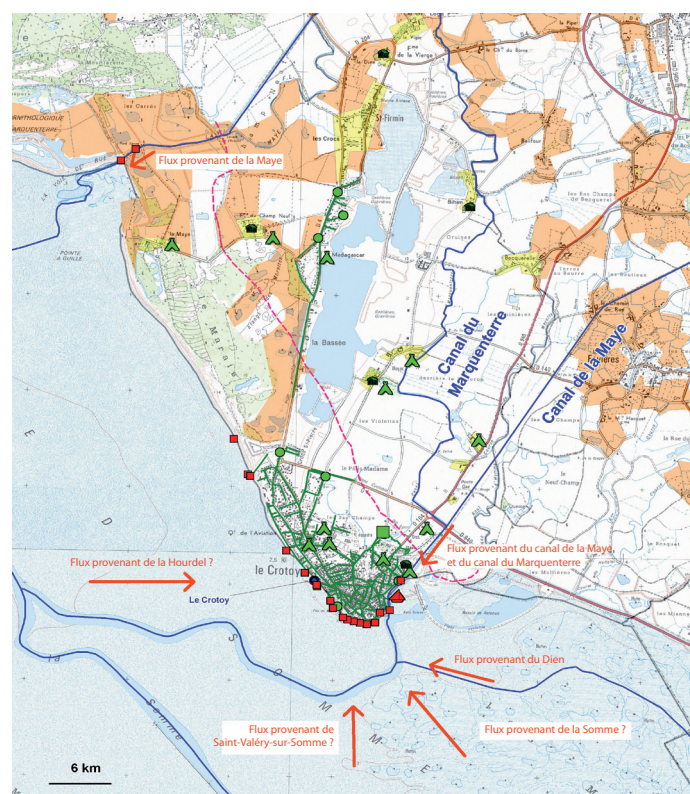
### CARTOGRAPHIE DES SOURCES DE POLLUTION

- Point de surveillance de la qualité des eaux de baignade
- Limite des 1 km
- Limite Zone d'étude étendue
- Limite de commune
- Assainissement - réseau d'eaux usées
- Poste de refoulement sans trop-plein
- Rejet pluvial à la mer
- Station d'épuration
- Zone en assainissement non collectif
- Camping
- Port de plaisance
- Flux extérieur
