# Profil de vulnérabilité des eaux de baignade

Date d'élaboration du profil : Avril 2011  
Prochaine révision du profil : Avril 2015

# Baignade Centre Plage Audinghen

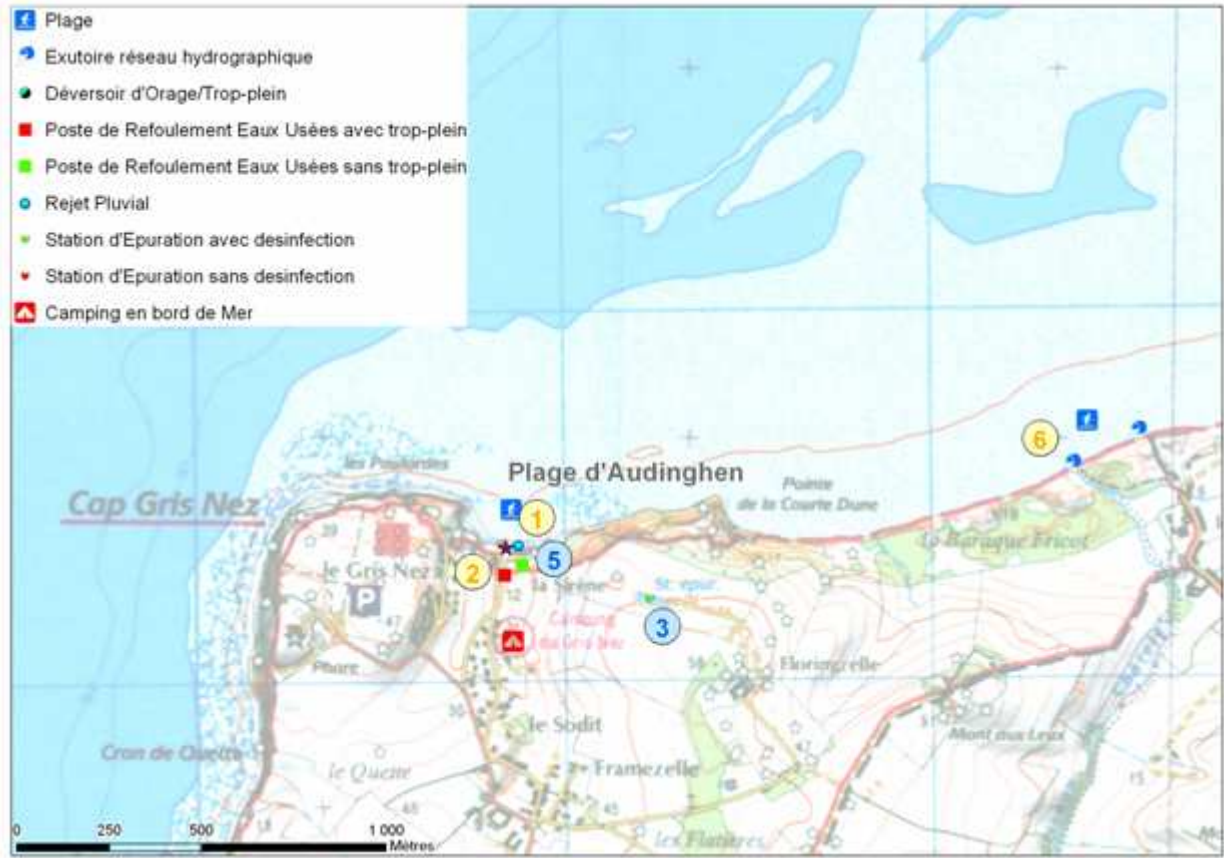
## Localisation de la baignade et des principales sources de contamination

| N° | Rejets | Fréquence | Risque | Actions |
| 1 | Rejet pluvial Cap Gris-Nez | Temps de pluie | Moyen | 1, 2, 3, 4 |
| 2 | Trop-plein du poste de refoulement principal EU de la Plage | Fortes pluies | Moyen | 1, 3 |
| 6 | Rejet du ruisseau du Chatelet et des Anguilles | Permanent | Moyen | 1, 2, 4 |
| 3 | Station d'épuration Griz Nez | | Faible | |
| 5 | Poste de refoulement Eaux Usées les Sirènes | Débordement en cas de panne | Faible | |

1. Contrôle et mise en conformité des branchements des particuliers et des campings
2. Contrôle des dispositifs d'assainissement non collectif
3. Autosurveillance du trop-plein du poste de refoulement de la Plage
4. Maîtrise des rejets pluviaux – Techniques alternatives
