Profil de vulnérabilité des eaux de baignade

Date d'élaboration du profil : Avril 2011
Prochaine révision du profil : uniquement si dégradation du classement

Baignade Centre Plage Audresselles

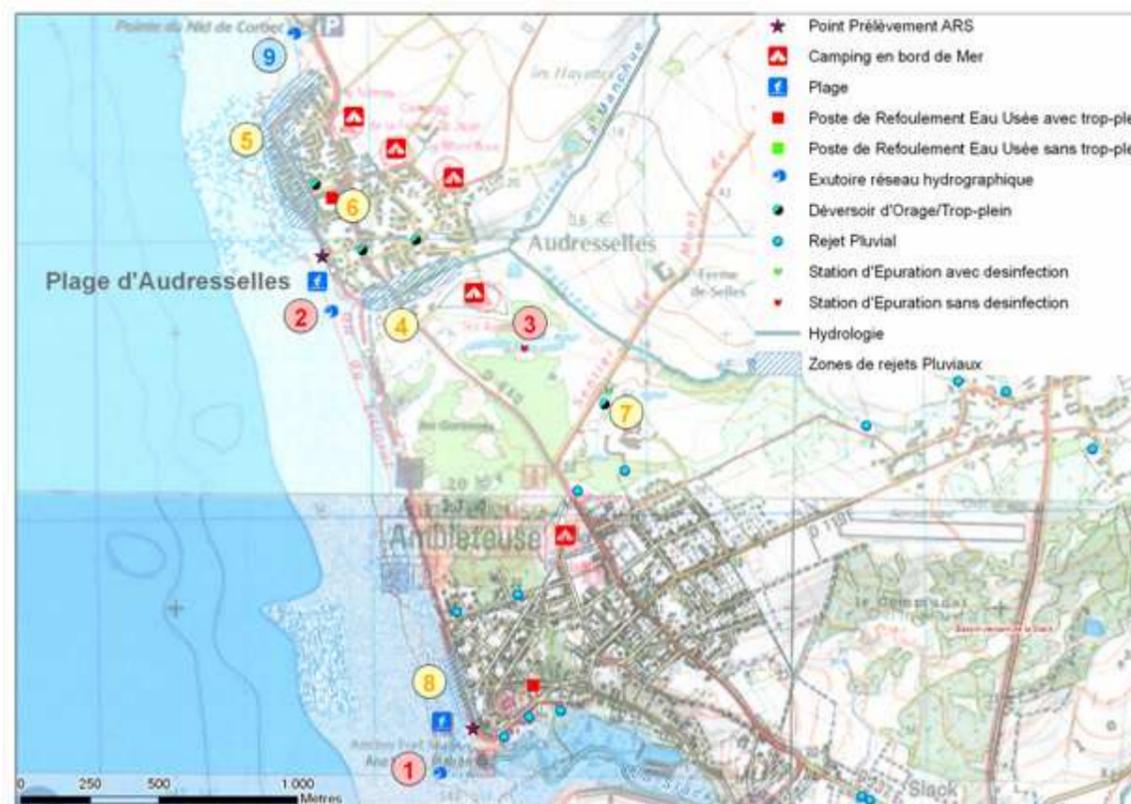
Localisation de la baignade et des principales sources de contamination

N°	Rejets	Fréquence	Risque	Actions
1	Estuaire de la Slack	Permanent	Fort	3, 4, 5, 6, 7, 8, 9
2	Ruisseau de la Manchue	Permanent	Fort	1, 2, 3, 4, 7, 8
3	Station d'épuration	Permanent	Fort	1
4	Rejets pluviaux et déversoirs d'orage vers la Manchue	Temps de pluie	Moyen	3, 4, 7
5	Rejets pluviaux vers la mer	Temps de pluie	Moyen	3, 7
6	Déversoir d'orage rue de la mer et poste de refoulement de la mer	Temps de pluie	Moyen	3, 4, 5
7	Trop-Plein amont de la Station d'épuration	Temps de pluie	Moyen	5
8	Rejets pluviaux vers la mer	Temps de pluie	Moyen	3, 7
9	Ruisseau du Noirda	Permanent	Faible

1. Réhabilitation de la station d'épuration d'Audresselles
2. Amélioration des performances de traitement de la station d'épuration d'Ambleteuse
3. Maîtrise des rejets pluviaux – Techniques alternatives
4. Maîtrise de la pollution pluviale rejetée par les réseaux unitaires
5. Mise en place d'une autosurveillance
6. Réhabilitation de l'étanchéité des réseaux d'eaux usées d'Ambleteuse
7. Contrôle et mise en conformité des branchements des particuliers et de l'assainissement des campings
8. Contrôle des dispositifs d'assainissement non collectif existants
9. Remise aux normes des unités techniques d'assainissement de Marquise-Rinxent
