# Profil de vulnérabilité des eaux de baignade

# Baignade de la Digue des Alliés Dunkerque

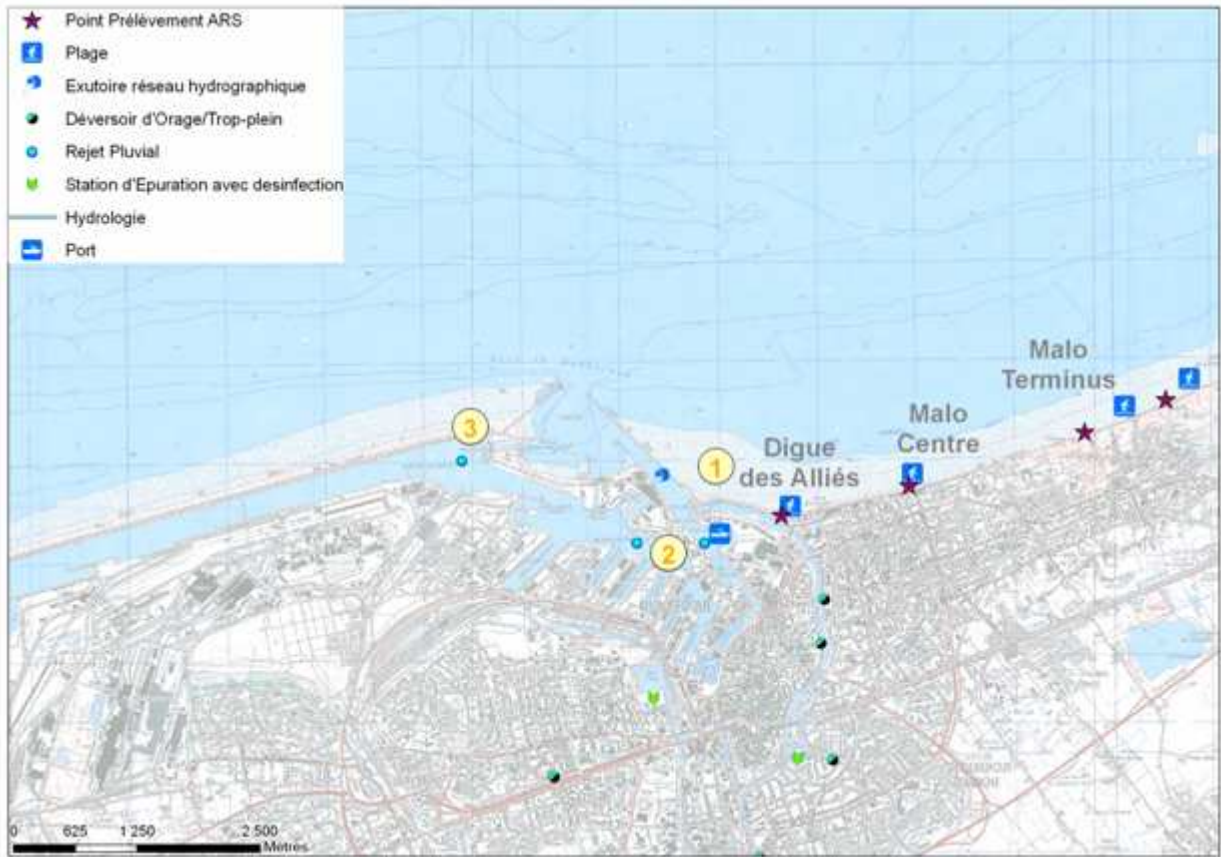
## Localisation de la baignade et des principales sources de contamination

| N° | Rejets | Fréquence | Risque | Actions |
| 1 | Avant Port de Dunkerque - Canal exutoire | Temps de pluie | Moyen | 1, 2, 3, 4, 5, 6 |
| 2 | Domaine portuaire : Bassin Frecynet et Chenal Trystram : assainissement non collectif et pluvial du GPMD | Temps de pluie | Moyen | 2 |
| 3 | Domaine portuaire : Bassin Mardyeck : assainissement non collectif et pluvial du GPMD | Temps de pluie | Moyen | 2 |
