Profil de vulnérabilité des eaux de baignade

Date d'élaboration du profil : Avril 2011
Prochaine révision du profil : Avril 2014

Baignade de Neufchâtel-Hardelot plage Neufchâtel-Hardelot

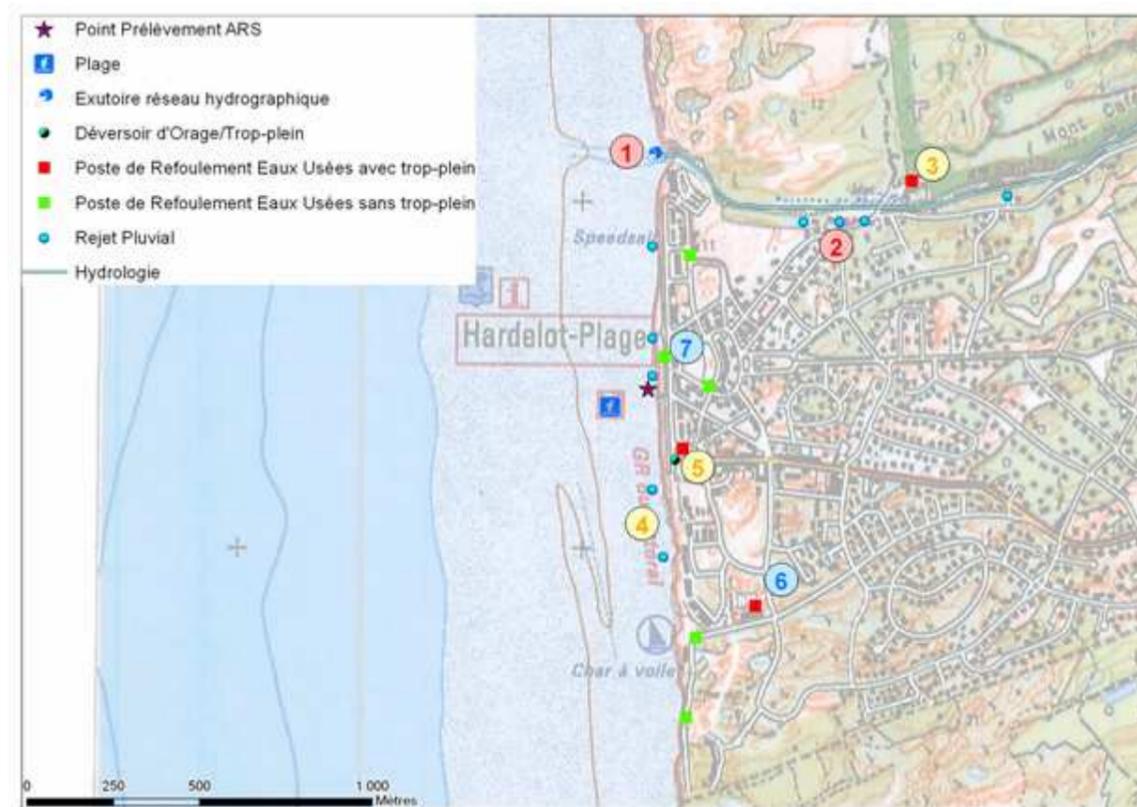
Localisation de la baignade et des principales sources de contamination

N°	Rejets	Fréquence	Risque	Actions
<i>Le ruisseau de la Becque et son bassin versant</i>				
1	Ruisseau de la Becque	Permanent	Fort	1, 3, 4, 5, 6
2	Rejets pluviaux de Hardelot dans le ruisseau de la Becque	Temps de pluie, temps sec sur certains rejets	Fort	1, 3, 6
3	Rejet du trop-plein de l'assainissement Eaux Usées du village de vacances de Pré Catelan	Fréquent	Moyen	4
4	Rejets pluviaux de Hardelot Plage vers la mer	Temps de pluie	Moyen	1, 5, 6
5	Prise de temps sec sur le réseau pluvial Ave de la Paix	Temps de pluie	Moyen	1, 6
6	Trop-plein du poste de refoulement Myriades à Hardelot	Exceptionnel (fortes pluies)	Faible	2
7	Débordement en cas de panne du poste de refoulement du poste de secours de la plage	Exceptionnel	Faible
