# Profil de vulnérabilité des eaux de baignade

Date d'élaboration du profil : Avril 2011  
Prochaine révision du profil : Avril 2015

## Baignade Centre plage Sangatte

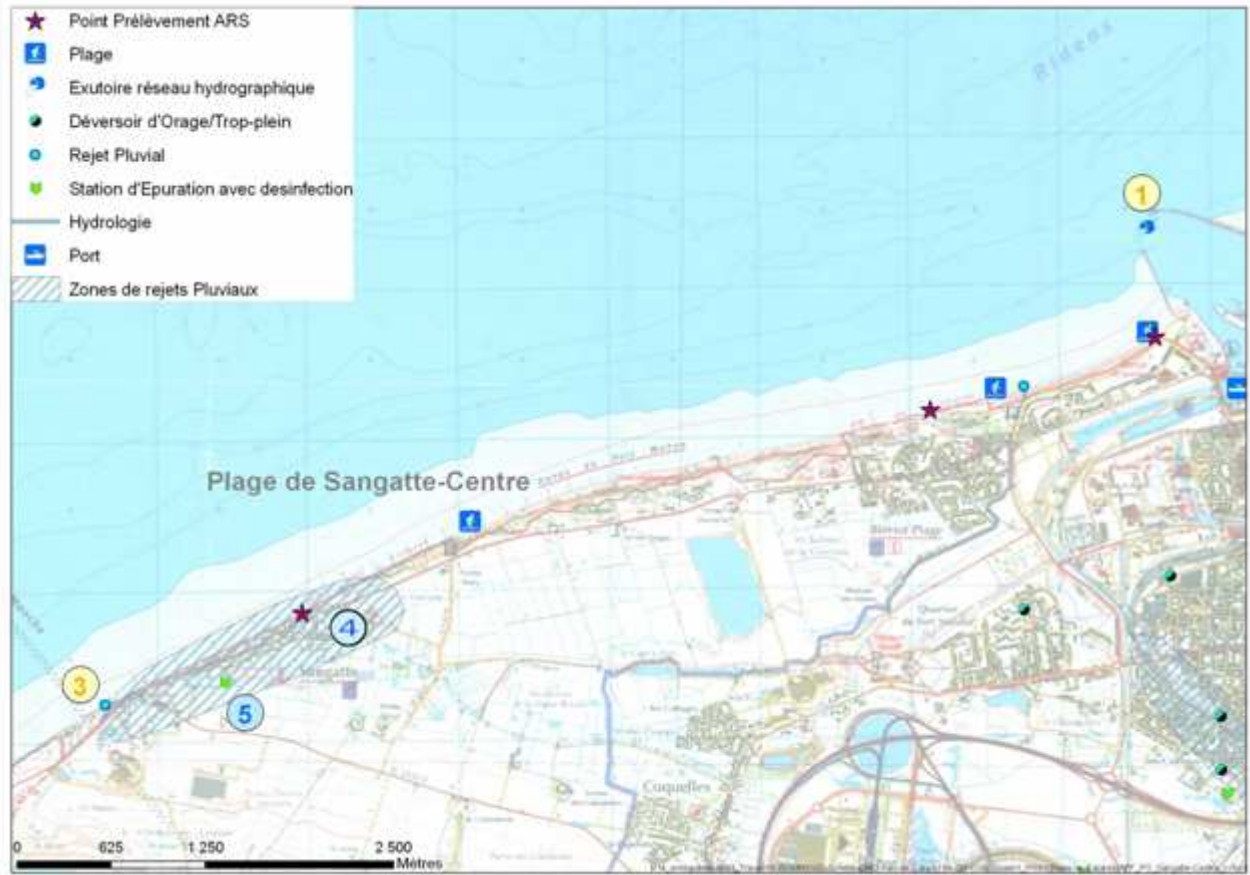
### Localisation de la baignade et des principales sources de contamination

### Principales sources de pollution

| N° | Rejets | Fréquence | Risque | Actions |
| 1 | Avant-Port de Calais | Permanent | Moyen | 1, 2, 3, 4, 5, 6 |
| 3 | Rejet pluvial rue de l'Eglise - Sangatte | Temps de pluie | Moyen | 1, 4, 5 |
| 4 | Rejets pluviaux de Sangatte | Très ponctuelle en été (Fortes pluies) | Faible | 1, 4, 5 |
| 5 | Station d'épuration de Sangatte | | Faible | |
